**Neubau von Wohngebäuden auf dem alten Gelände der Gärtnerei Wolz – artenschutzfachliche Untersuchung**

**1 HINTERGRUND**

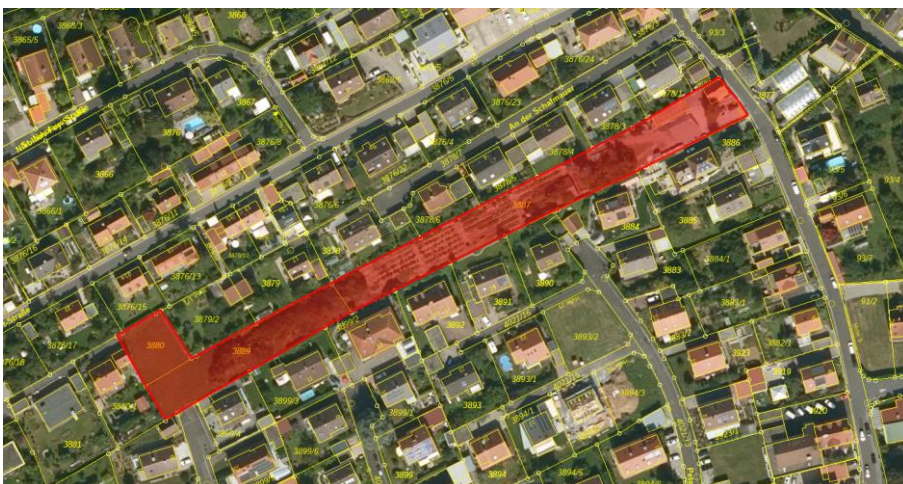
Abbildung 1: Umgriff des Geltungsbereichs. Zum Begehungszeitpunkt waren die Bäume und Gehölze gerodet. (Daten: [geoportal.bayern.de](http://geoportal.bayern.de))

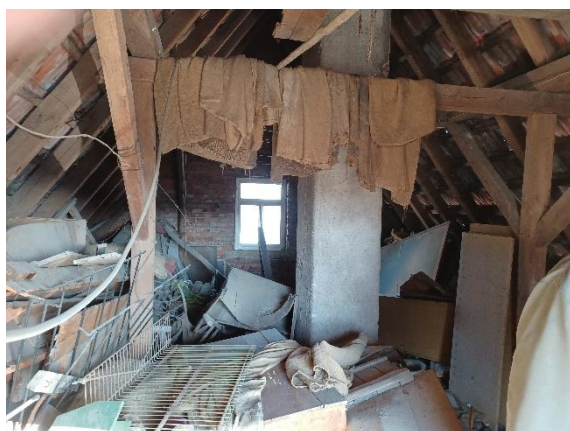
Im Wohnhaus wurde primär das Dachgeschoss untersucht. Dabei konnten dem Alter und Zustand des Wohnhauses entsprechend mehrere potenzielle Quartierstrukturen für Fledermäuse im Inneren des Dachgeschosses sowie Einflugmöglichkeiten über defekte Ziegel festgestellt werden. Aufgrund des laut Aussagen des Besitzers teils maroden Bodens und der zahlreichen dort gelagerten Gerätschaften und Materialien wurde keine detaillierte Untersuchung der Strukturen durchgeführt. Spuren auf Vorkommen von Brutvögeln wurden nicht gefunden.

Abbildung 10: Dachgeschoss des Hauses

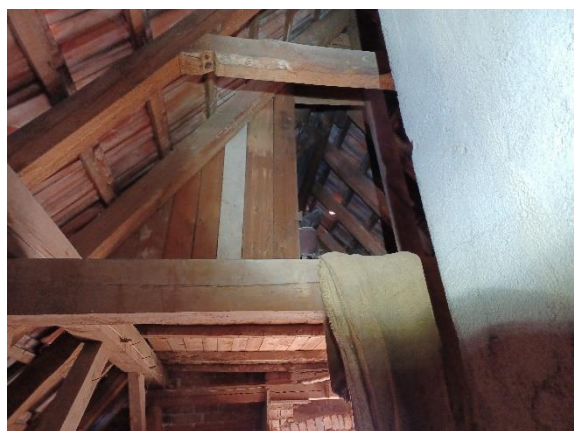
Abbildung 11: Dachgebälk

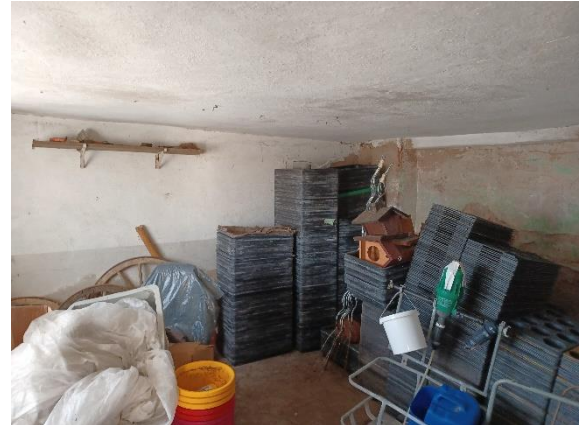
In allen Bereichen bietet der Schuppen Quartiermöglichkeiten für Fledermäuse sowie Nistmöglichkeiten für Vögel. Auch hier konnte aufgrund der zahlreichen gelagerten Gerätschaften keine detaillierte Untersuchung der Strukturen vorgenommen werden. In einem der Erdgeschoss-Räume wurde ein Vogelnest festgestellt, welches nach Aussage des Besitzers Nistplatz eines Rotschwanzes (genauere Artbestimmung nicht möglich) gewesen sei.

Abbildung 17: Schuppen, weiterer geschlossener Raum (Rotschwanz-Nest auf dem Regalbrett)

Beantragen einer artenschutzrechtlichen Ausnahmegenehmigung i.S.v. § 45 Abs 7 Nr. 5 BNatSchG	Aufgrund der Struktur der zum Rückbau vorgesehenen Gebäude (inkl. Keller) ist es nicht möglich, die Anwesenheit von Einzelindividuen zum Zeitpunkt des Abrisses hinreichend auszuschließen. Daher sollte, unter Einbezug der im Weiteren beschriebenen Schutzmaßnahmen, ein artenschutzrechtlicher Ausnahmeantrag gestellt werde.
Aufhängen von Fledermauskästen	Zur Sicherung der kontinuierlichen ökologischen Funktionalität des Nahumfelds des Geltungsbereichs als potenzielle Fledermaus-Lebensstätte sollten auf dem gegenüberliegenden Grundstück (FIST. 3877) insgesamt 8 Fledermauskästen (4 Spaltenquartiere und 4 Höhlenquartiere) an den Gärtnerei- und Wohngebäuden des Besitzers aufgehängt werden.

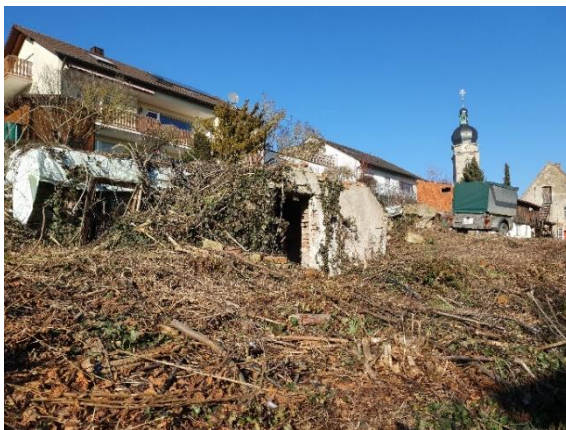
Auf dem Grundstück befinden sich Kellerräume eines abgerissenen Gebäudes. Die Kellerräume sind an mehreren Stellen von außen zugänglich und weisen zahlreiche Quartierstrukturen (v.a. grobes Ziegel-Mauerwerk) für Fledermäuse auf. Alle erreichbaren Spaltenstrukturen wurden ausgeleuchtet und es wurden keine aktuell anwesenden Fledermäuse festgestellt.

Abbildung 18: Eingang zum alten Keller

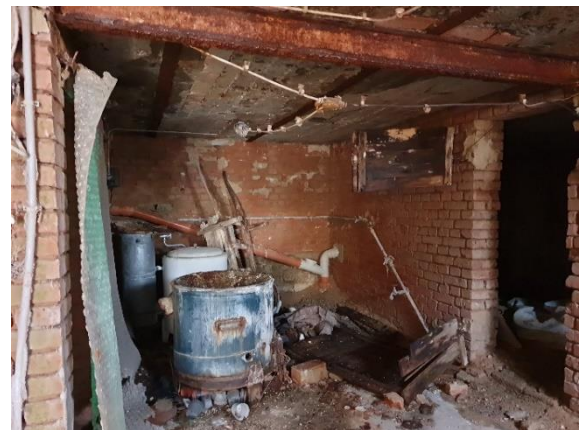
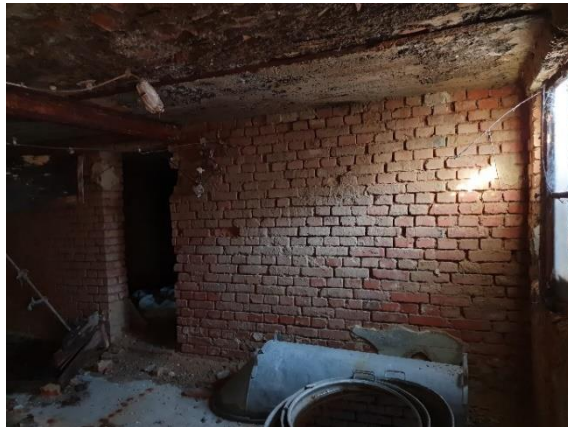
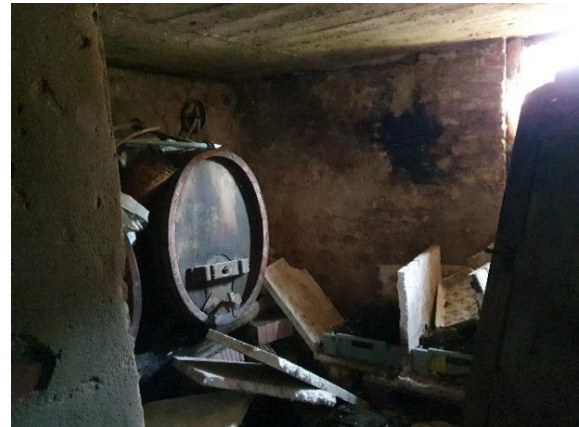
Abbildung 19: Kellerraum

Abbildung 20: Kellerraum

Abbildung 21: Kellerraum

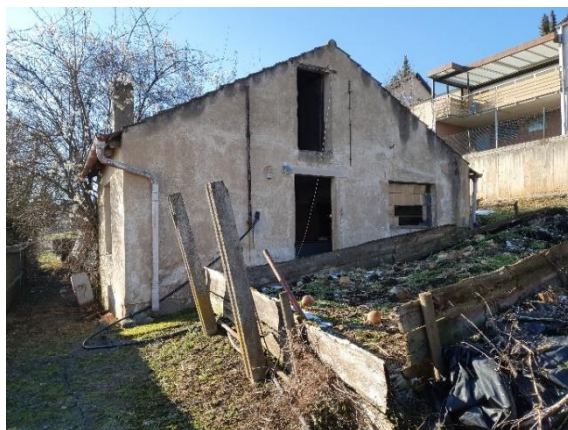
Der Eingangsbereich des alten Gewächshauses ist ein gemauertes Gebäude mit Dachstuhl, welcher geeignete Quartierstrukturen für Fledermäuse bietet. Da dieser nicht sicher betreten werden konnte, fand keine genauere Untersuchung statt. Das Gewächshaus selbst ist zwischen Herbst und Frühling grundsätzlich als Quartier- oder Brutstandort geeignet, ab dem Spätfrühling herrschen hier laut Aussage des Besitzers allerdings Temperaturen über 40°C, so dass eine Eignung in der Wärmeperiode nicht gegeben ist.

Abbildung 22: Eingang zum alten Gewächshaus

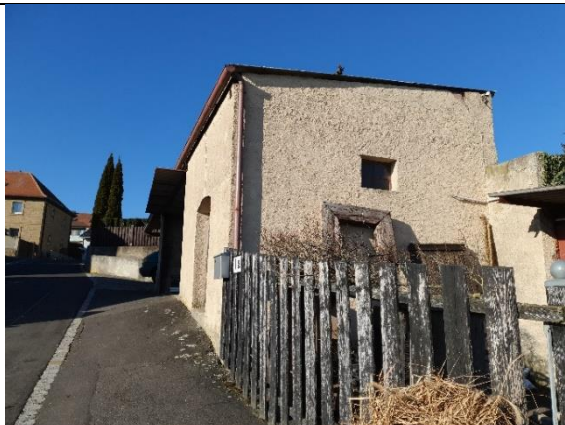
Abbildung 24: Garage als möglicher Standort für Fledermauskästen

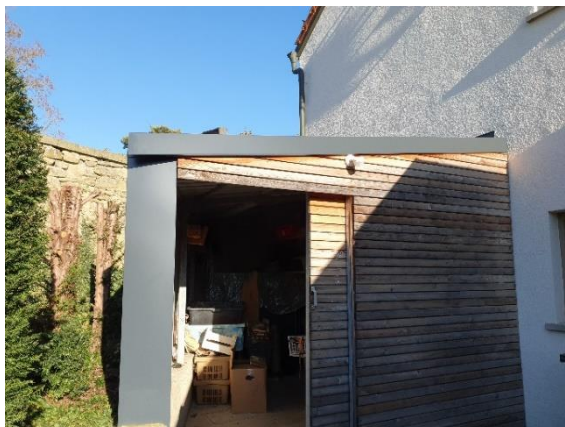
Abbildung 26: Schuppen am Wohnhaus als möglicher Standort für Fledermauskästen
